# Fremtidssikringsanalyse

## Bygningssscreening

Afd. 52, Svaneke, Bo42 Rønne

Dato: Marts 2015

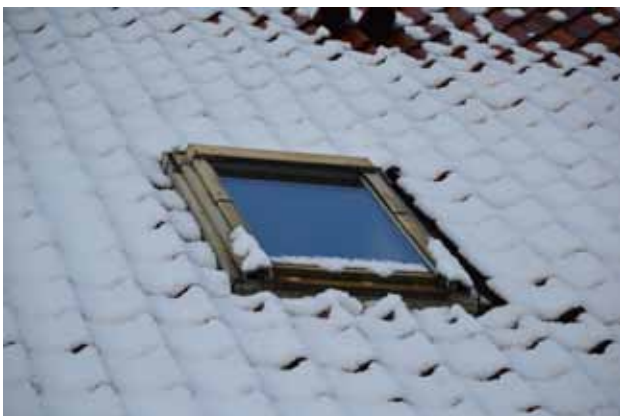
Ovenlysvinduerne fremstår dog meget nedbrudte og bør udskiftes

Ovenlysvinduerne er nedslidte og bør skiftes.

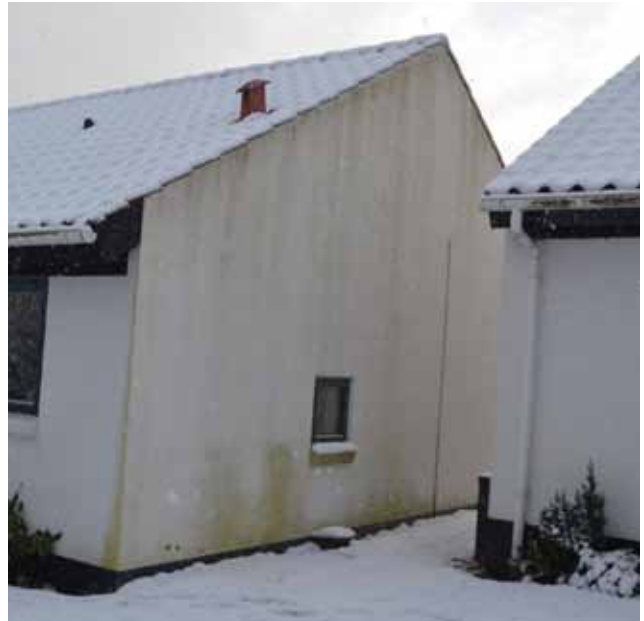
Facaderne er hvidpudsede og fremstår i god stand. Gavlene har dog misfarvninger af algevækst. Tagene er røde vingetegl og fremtræder også i god stand. Vinduerne er i træ med 2-lags termoglas og fremtræder i god stand, hvilket også gælder dørene.

*Der er misfarvninger på bygningernes gavle.*

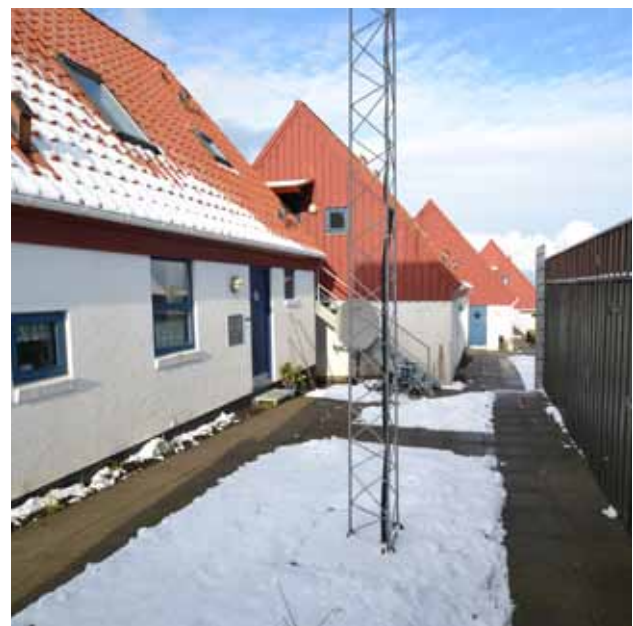
Udenfor halvdelen af husene ligger der træskure, som blokerer for udsigt.

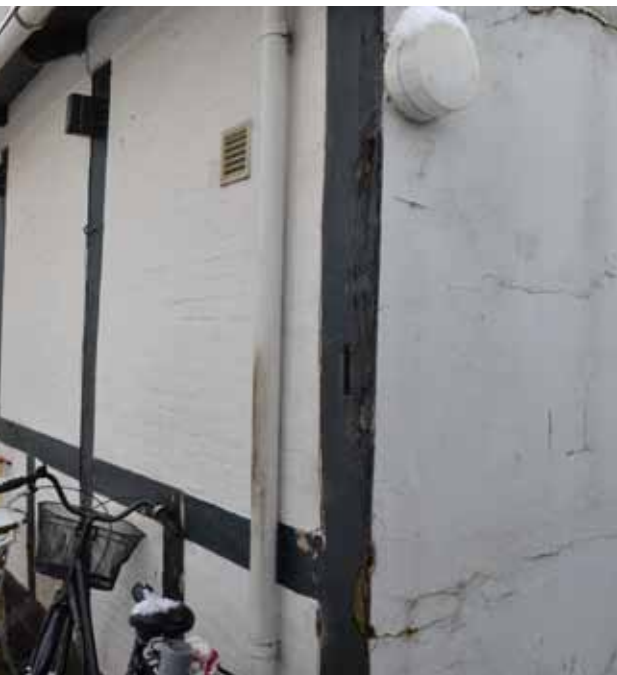
Hovedhuset er et muret og pudset hus mens sidehuset er opført med bindingsværk. Sidehusets bindingsværk er i mindre god stand og bør udbedres i forbindelse med øvrig malerbehandling. Taget er rød vingetegl og også her er tilstanden ikke god. Vinduerne er af træ med 2-lags termoglas og fremstår i dårlig stand.

*Facader og bindingsværk er præget af skader.*

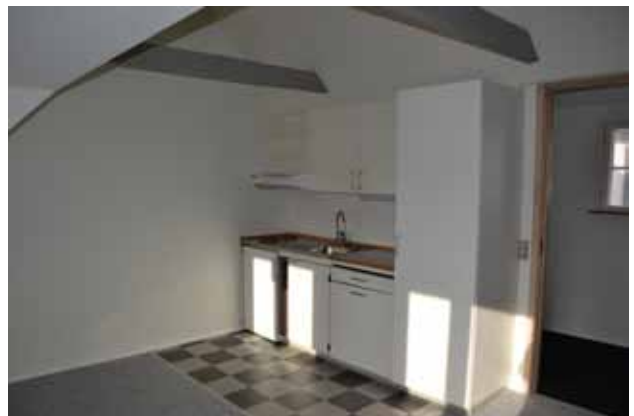
Bygningen bærer præg af, at der har skullet etableres mange små boliger på lille plads. Det har givet nogle meget dårligt indrettede boliger og især boligerne på 1. sal er meget uhensigtsmæssigt indrettet med snæver plads og skrå vægge.

*Boligerne på 1. sal er små og dårligt indrettede.*

Hvis afdelingen vælger at arbejde med sammenlægninger i afsnit 08 Byfogedbakke 2A-2B, kan det anbefales at foretage det i tagetagen. Disse lejligheder er både små og dårligt indrettede. Her kunne man sammenlægge de nuværende fem små lejligheder til to store. Muligheden for sammenlægning skal dog endelig vurderes efter yderligere undersøgelser.

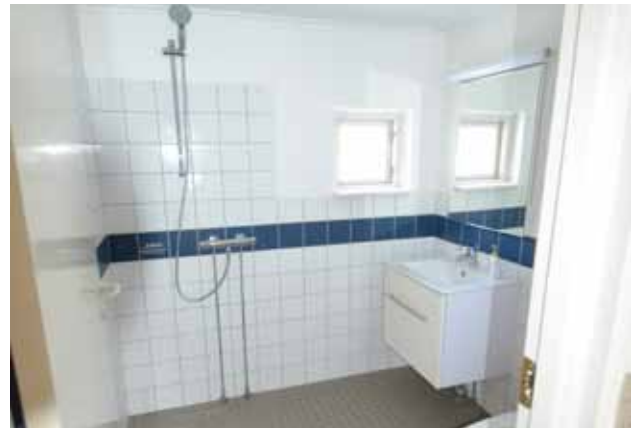
*Badeværelserne er rummelige, men har ikke nutidens standard for tilgængelighed.*
