Fremtidssikringsanalyse

Bygningscreening

Afd. 56, Nordparken, Bo42 Rønne

Afdeling:	56, Nordparken
Adresse:	Rosenvej 2-24, Rosenvej 1-15, Thorkildsvej 35-43 og Gartnervangen 16-22.
Opførelsesår:	1953 og 1959 tegnet af Knud Hallberg og Jørgen Bo
Udført af:	Lis Strunge, sbs rådgivning a/s
Dato:	23. april 2014

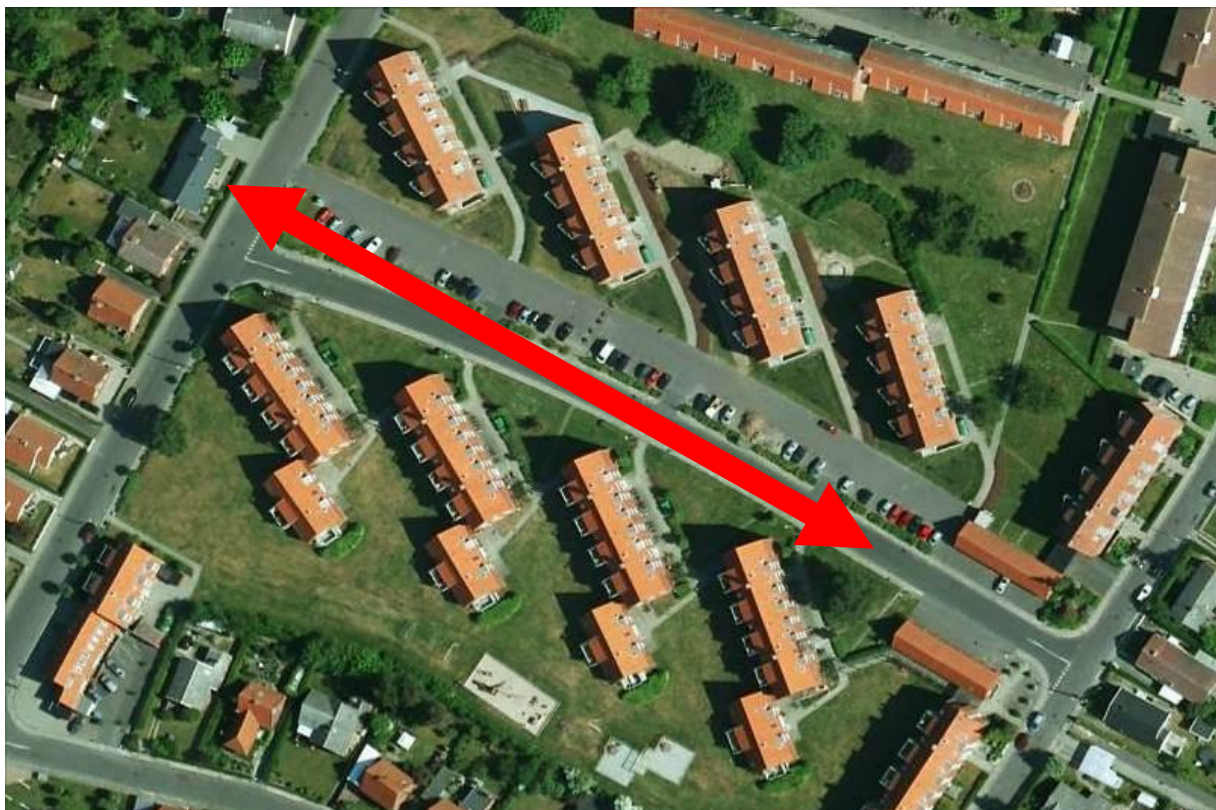
Afdelingen fremtræder meget skarpt adskilt i to afsnit pga. Rosenvej, der gennemskærer afdelingen. Oprindeligt har de været 2 afdelinger, så der gav det god mening. Men nu hvor vi taler om en samlet afdeling, får både Rosenvej og p-arealet langs vejen en barrierelignende effekt, som der bør arbejdes med at nedbryde.

Rosenvej fremtræder som en barriere mellem det nordlige og det sydlige afsnit. Det gør, at afdelingen ikke optræder som en sammenhængende afdeling.

Vejene kunne nedlægges og man kunne etablere en p-plads i hver ende: Én mod Gartnervangen og én mod Thorkildsvej. Det efterlader et område på midten til at sammenbinde afsnittene omkring en plads, der kan have enten en landskabelig eller urban karakter.

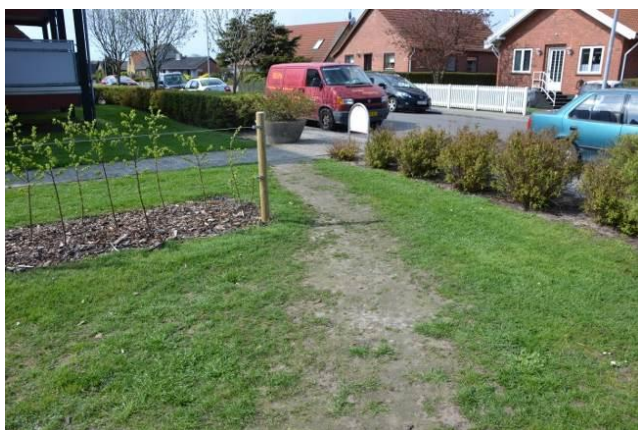
Beboerne klager over, at hundeluffere uden for kvarteret bruger afdelingen som smutvej over den grønne plæne. Her kunne man arbejde med at tydeliggøre mere hvor, der er privat og hvor, der er offentligt område for så at sige gøre det sværere at vælge afdelingen som smutvej.

Overgang fra Gartnervangen til det store grønne område. Her tager hundeluftere en genvej til de grønne arealer. Denne trafik kan evt. stoppes ved at etablere en beplantning, som signalerer privat område og består af fx torne- eller buske.

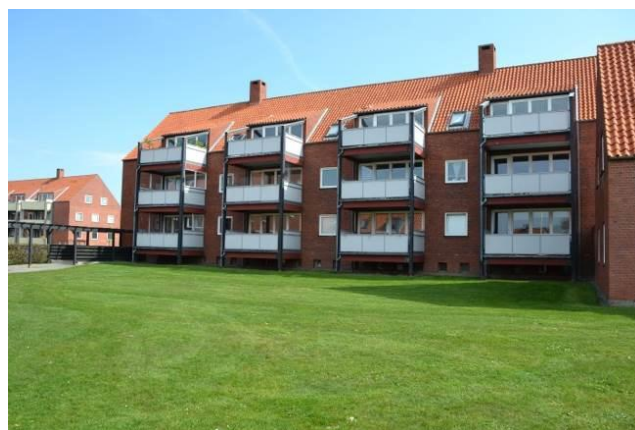
Der er noget smukt i, at plænen går helt ind til husene. Men beboerne kommer ikke ud på det grønne område. En måde at aktivere overgangszonen mellem hus og plæne kan være at etablere en nedgang til plænen fra stueetagen til en lille privat have eller terrasse. I anbefalingen omkring nye altaner kan det også overvejes at droppe altanen til stueetagen og i stedet etablere nedgang til en terrasse.

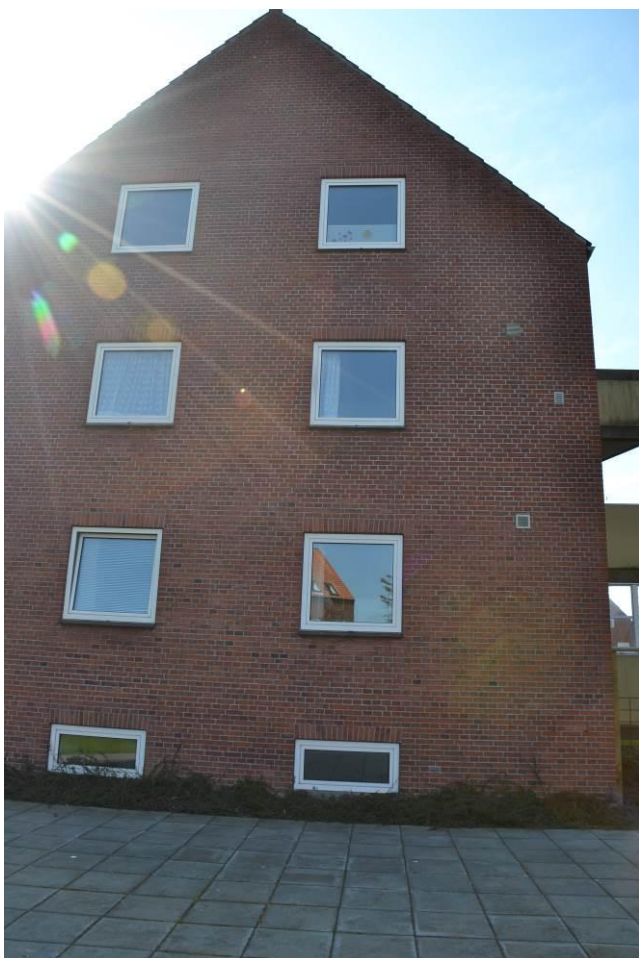
Gavlne er meget udsatte for vejr og vind og flere er allerede omfugede. Nogle steder er der endvidere indsat luftriste til ventilation af de bagvedliggende rum. Især de sydvestvendte gavle har problemer.

Gavlne er kolde og der dannes kuldebroer pga. de fuldmurede mure og murstensbindere.

Gavl på det nordlige afsnit. På billedet ses, at der er indsat flere luftriste til ventilation af det bagvedliggende rum

Det anbefales at efterisolere gavlene for at opnå et fornuftigt indeklima. Det bør overvejes at isolere gavlene indvendigt. Der er efterhånden flere gode eksempler på isoleringsmetoder, som korrekt udført ikke medfører skimmel i konstruktionen.

Det bør undersøges hvilken metode, der er mest hensigtsmæssig.

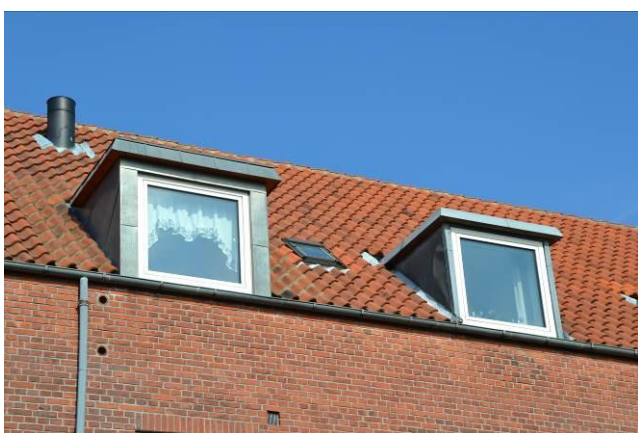
Tagene er belagt med røde vingetegl uden undertag. Kvistene på indgangssiden er fladtagskviste beklædt med zink men uisolerede. Kvistene på havesiden er taskekviste som er opført i massivt murværk, uden isolering. Ved mangelfuld opvarmning og udluftning er der risiko for ophobning af fugt i væggene.

Fladtagskviste på nordsiden af bygningerne. Kvisten til venstre er efterisoleret i flunker og tag.

Der er udført et forsøg med efterisolering af en af de flade kviste på Thorkildsvej. Boligselskabet har dog valgt ikke at udføre samme løsning på alle kviste af økonomiske årsager. Det kan anbefales at kvistene bliver efterisoleret både i indgangssiden og i havesiden. Det bør underøges nærmere hvilken metode, der er mest hensigtsmæssig.

Det bør også undersøges hvor lang levetid taget har. Ved udskiftning af tag bør der lægges fast undertag.

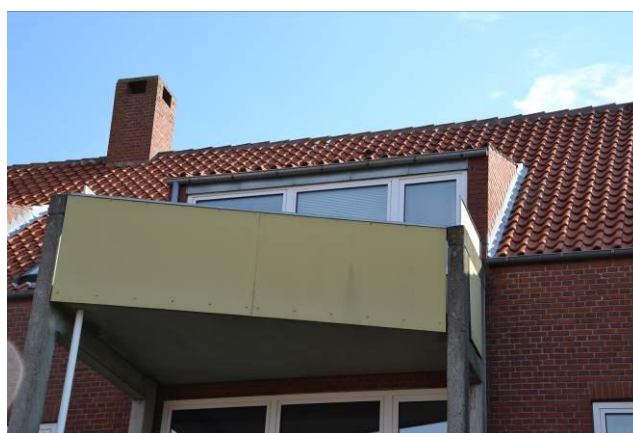
Taskekviste på sydsiden af bygningerne. Bør efterisoleres.

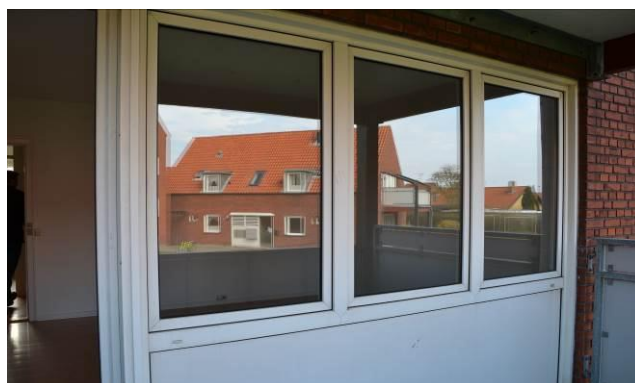
Vinduerne er plastvinduer fra 1980'erne. Ved vinduesudskiftningen fjernede man i altansiden overliggeren således, at vinduet skulle være selvbærende. Det er ikke helt lykkedes idet både kvist- og vinduespartiet "synker". Det har medført at man har blokeret for at kunne åbne vinduerne i stuen. Vinduerne fremstår slidte med dårlige fuger.

Vinduespartiet er nedslidt og bør udskiftes til et nye energioptimeret vinduesparti.

Vinduernes levetid er ved at være udløbet. Det anbefales derfor, at alle vinduer og vinduespartier bør udskiftes til nye vedligeholdelsesfrie træ/alu udgaver.

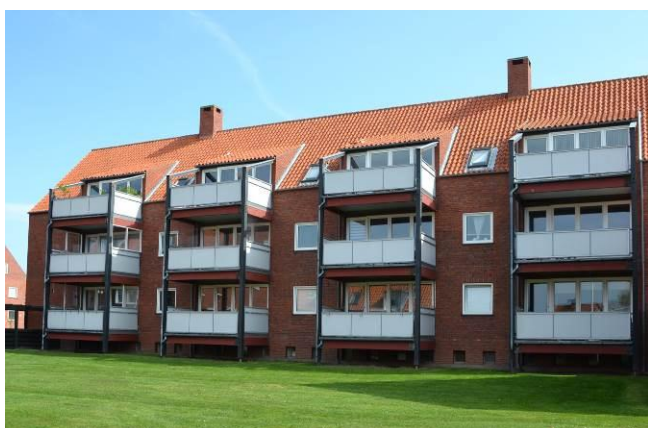
Altanerne i det sydlige afsnit har lidt af rådskader omkring inddækningerne mellem dækket og de bærende søjler, hvor vandet ikke ledes ordentligt væk. En renovering for rådskader blev udført i 2005, men der ses nu igen begyndende rådskader.

Der er flere forhold, der er afgørende for vurderingen af altanerne: Den arkitektonisk og funktionelle samt den tekniske. I tilstandsrapporten fra 2008 for det sydlige afsnit er rådproblemerne vurderet til en K2-skade, hvilket er en alvorlig skade, som også trækker på vedligeholdelsesbudgettet.

Altanløsning på det sydlige afsnit. Det er en søjlekonstruktion af træ, hvilket giver store rådproblemer i dag.

Hvis beboerne gerne vil bibeholde den store altan skal det fortsat være en søjlekonstruktion. Men hvis man kan nøjes med en dybde på 1,5 m, kan der arbejdes med en ophængt løsning, der arkitektonisk vil være at foretrække.

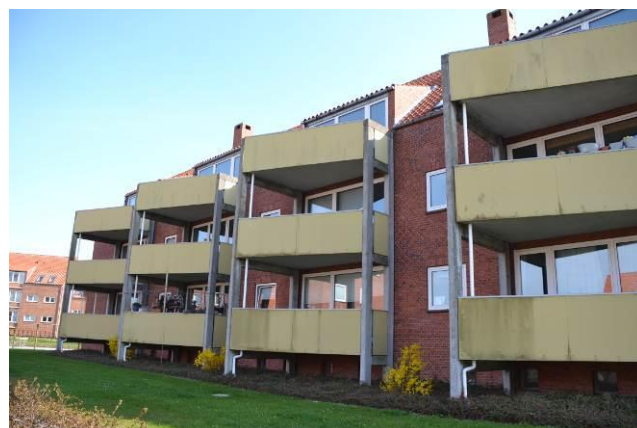
Altanløsning på det nordlige afsnit. Det er en søjlekonstruktion i beton med en trekantet form på altanen, som misklæder bygningerne.

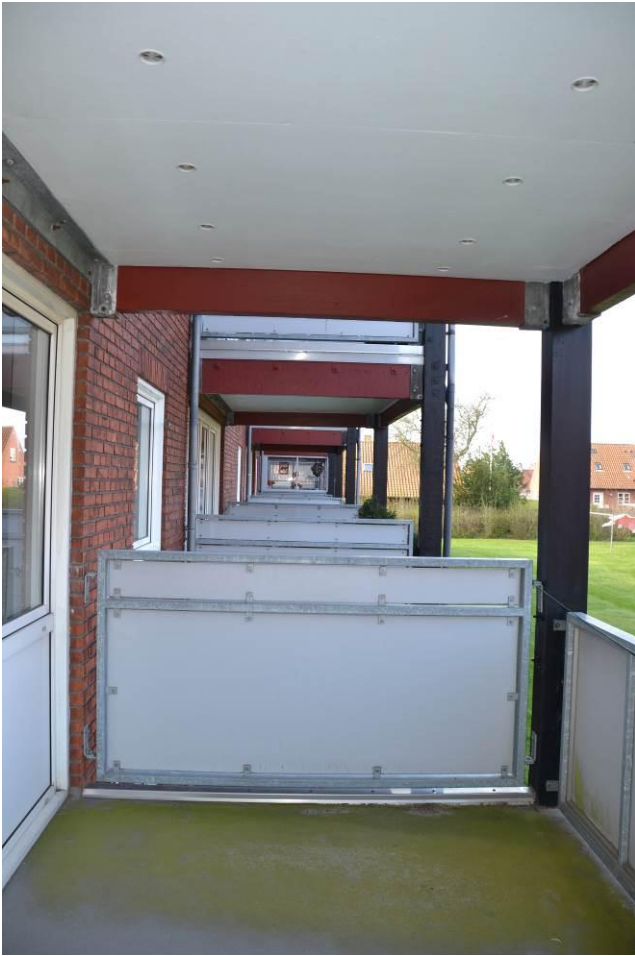
Altanerne er meget rummelige, men arkitektonisk ret brutale over for den oprindelige arkitektur.

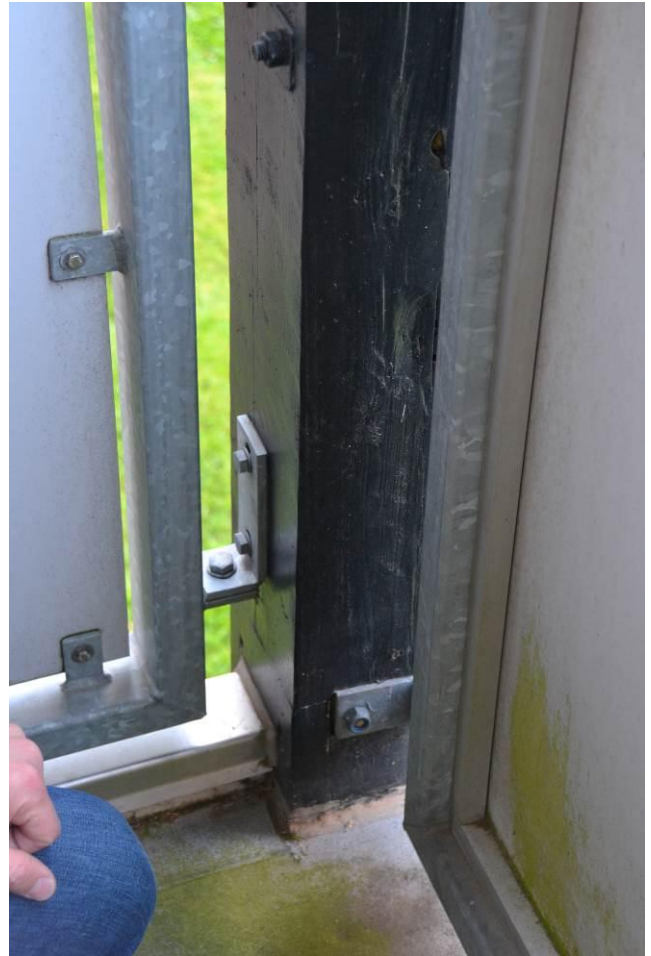
Der opstår rådskeer omkring beslag og inddækninger ved træstolperne.

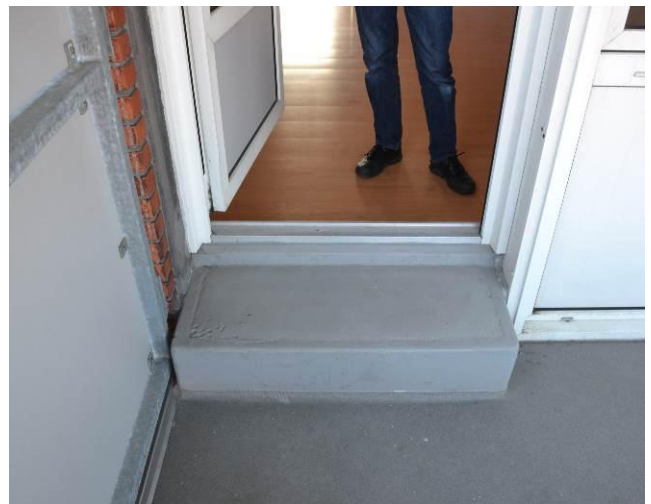
Oprindeligt var der en altankumme ud for stuevinduet. I dag er den fyldt op og bruges som et ekstra trin ned på altanen. Det er funktionelt en gene for beboerne og gør adgangen til altanen mindre god.

Den oprindelige altankumme blev fyldt op og fungerer som trappetrin til den nye altan. Det er en detalje, som beboerne ikke er glade for pga. den manglende tilgængelighed.

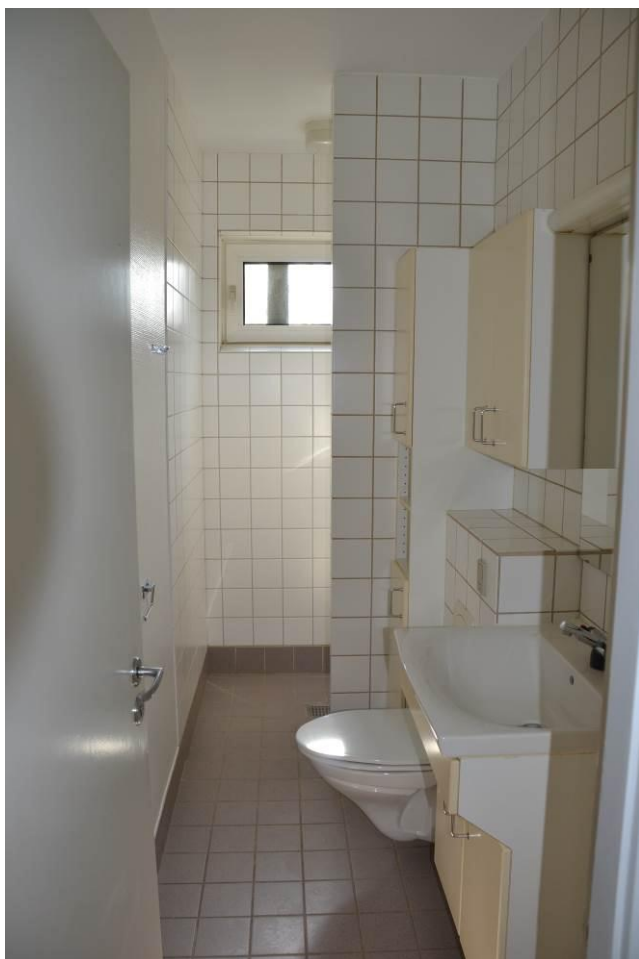
Typisk langt og smalt badeværelse i bebyggelsen. Blev renoveret i 1995 og 1999.

Hvis det besluttet at arbejde videre med fremtidssikring af boligerne kan det anbefales at indrette nogle af boligerne som tilgængelige boliger. Dvs. primært større badeværelser. For at få større badeværelser bliver det nødvendigt at tage noget plads fra det tilstødende værelse, så der skal en nærmere undersøgelse til for at finde den optimale løsning.

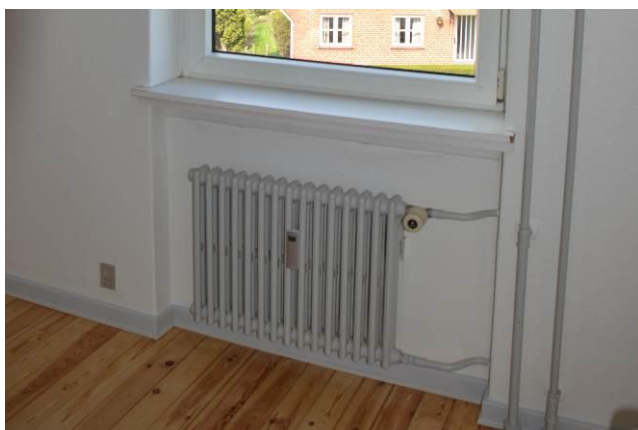
I gavlen sidder radiatoren i en niche i muren. Ved fraflytning flyttes radiatoren ud og nichen isoleres.
