**Bo42**

# **Afdeling 9**

**Slåenvej 1 – 49**

**Tilstandsrapport**

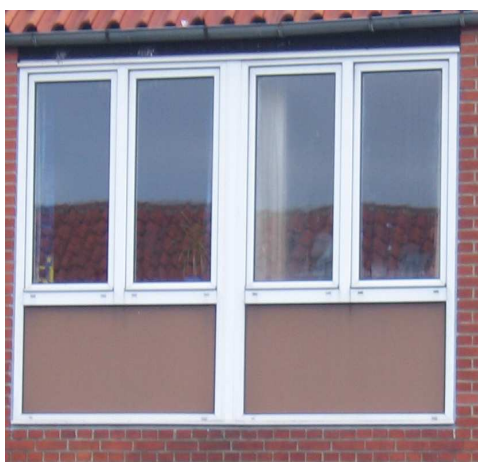
(31)01 Vinduer/ facadepartier

Eksisterende vinduer og facadepartier er af PVC med 2-lags termoglas.

Vinduer fremstår i god stand og med intakt funktion.

Almindelig vedligeholdelse, smøring, justering og udskiftning af defekte beslag.
