Bo42

Afdeling 56

**Tilstandsrapport
2014**

Rosenvej 1-15/Rosenvej 2-24

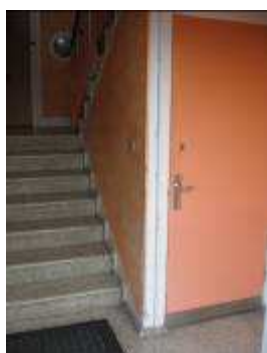
(22) 01 Indervægge

Indervægge er grov og finpudsede teglstens vægge. 110 og 170 mm. massive teglsten.

KO: Mindre revner forekommer i skillevægge, revnerne skønnes ikke at have betydning for bygningens stabilitet, men udbedres af æstetiske årsager. Revner udbedres i forbindelse med istandsættelse af lejligheder.

Malerbehandling efter behov udføres af lejer eller i forbindelse med fraflytninger.

Malerbehandling af kældervægge udføres hver 6-8 år. (udføres evt. af ejendomsfunktionærer i vinterperiode)

Malerbehandling af trappeopgange udføres efter behov skønnet hver 6-8 år.

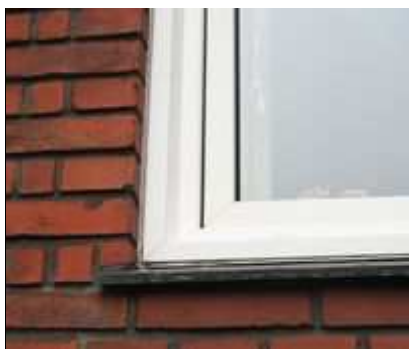
(31) 04 Fuger

Eksisterende fuger omkring vinduer og døre, er udført med elastiske fuger. Fugeslip mod omgivende bygningsdele, kan forekomme. Speciel opmærksomhed iagttages ved syd og vestvendte facader, der er stærkt påvirket af vejrlig.

K1: Fugeslip kan konstateres mellem murværk og elastiske fuger, slip kan medføre fugtskader i murværk. Levetid for fuger er ved at være opbrugt, hvorfor der må påregnes øget vedligehold i restlevetid.

Årlig inspektion af fuger/udskiftning af defekte fuger.

Eksisterende elastiske fuger udskradses, ny stopning udføres og nye elastiske fuger udføres.
