Afdeling 2

Statusrapport 2023

Bo42

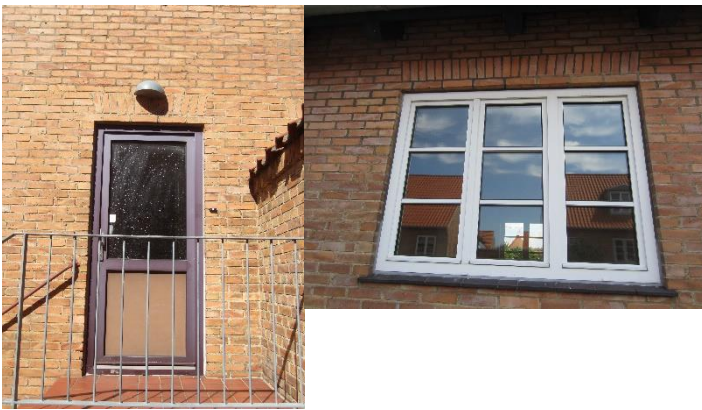
Vinduer, kældervinduer, entrédøre, kælderdøre og terrassedøre er grundet alder utætte på grund af dårlige tætningslister og dårlige lukkebeslag/-funktion. Der bliver brugt meget tid på at reparere/justere, hvorfor alle døre og vinduer bør udskiftes til nye lavenergidøre- og vinduer.

Renoveringsprojekter og det økonomiske perspektiv skal vedtages ved et afdelingsmøde. Det anbefales at udskiftning af døre og vinduer udføres i 2027.

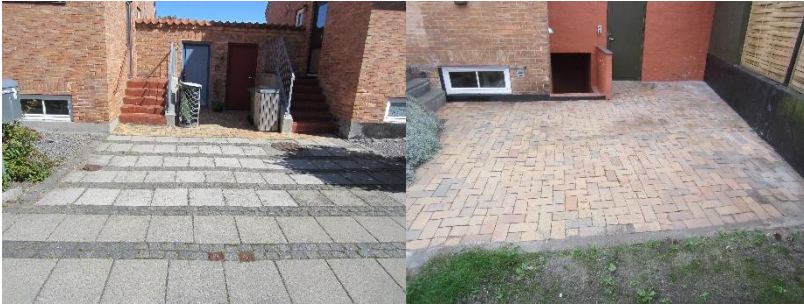
Forpladser og gårde er belagt med forskellige typer fliser. Flere steder er fliserne begyndt at smuldre og der er mange lunger, hvor der står vand. Samtlige flisearealer bør renoveres og samtidig bør der etableres faskiner/kloakker til overfladevandet. Det anbefales at alle belægninger bliver renoveret, og at belagte arealer reduceres så mere overfladevand løber i kloakken, og risikoen for oversvømmede kældre derved minimeres.

Renoveringsprojekter og det økonomiske perspektiv skal vedtages ved et afdelingsmøde. Det anbefales at reovering af flisearealer, terrasser og kloaksystem i jorden udføres i 2031.

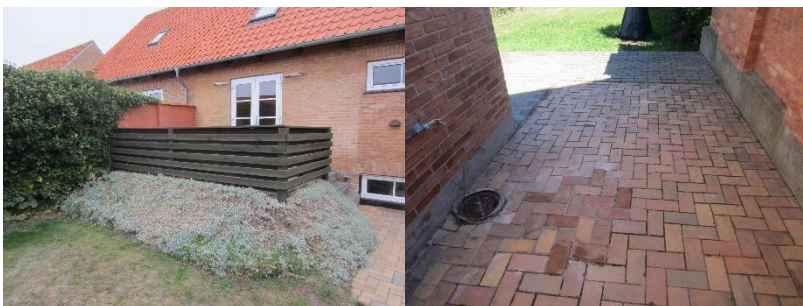
Eksisterende terrasser er opbygget af fyldjord og afsluttet med betonfliser. Denne form for terrasseopbygning hindrer naturlig ventilation af kælderydervæg.

Grundet udskridning af jord og ujævn belægning på fritliggende terrasser, er flere terrasser blevet udgravet så de kommer ned i terræn. Dette bør også gøres ved de resterende terrasser, når der sker en udskridning af jord eller der sker vandindtrængning

i kælder. Oprindelige terrasser er generelt i dårlig stand og bør fjernes, og anlægges på terræn.

Da levetid for kloaksystem i jorden er opbrugt, og der samtidig er et stigende problem med oversvømmede kældre ved skybrud anbefales det, at der igangsættes undersøgelser omkring hindring af skybrudsskader. Efterfølgende bør en reovering af kloaksystemet blive sat i gang.
