Afdeling 4

Statusrapport 2023

Bo42

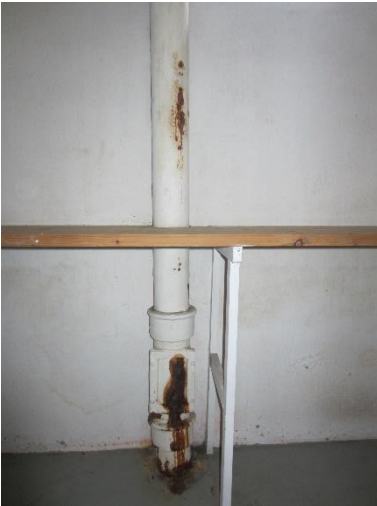
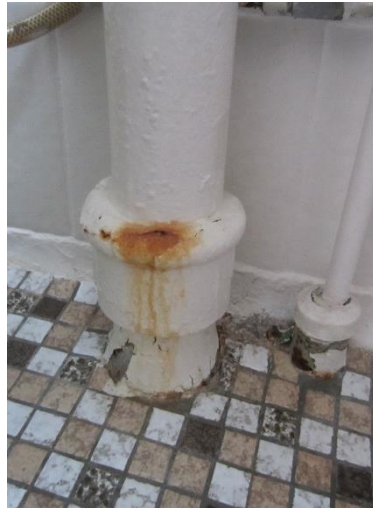
På afløbs- og vandinstallationer er der begyndende tegn på tæringsskader.

Renoveringsprojekter og det økonomiske perspektiv skal vedtages ved et afdelingsmøde. Det anbefales at reovering af køkken/ bad og installationer samt etablering af udendørshaner udføres i 2025.

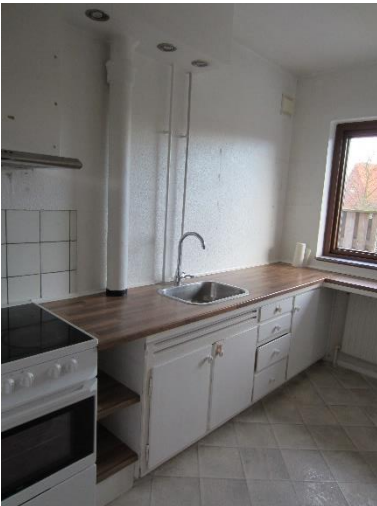
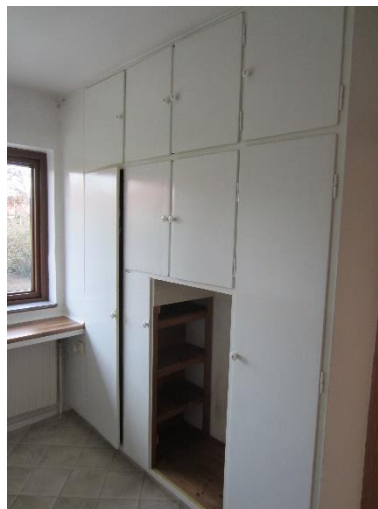
Køkkener er af meget varierende kvalitet. Nogle er oprindelige forramme køkkener med lav bordhøjde. Nogle er renoverede elementkøkkener.

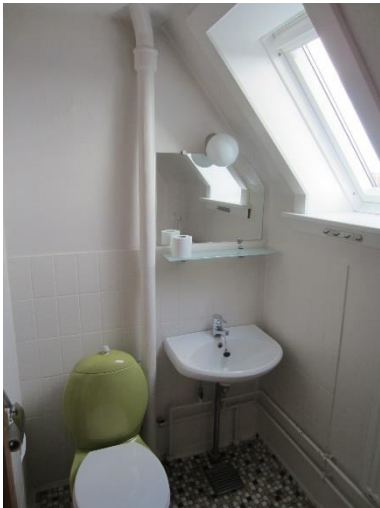
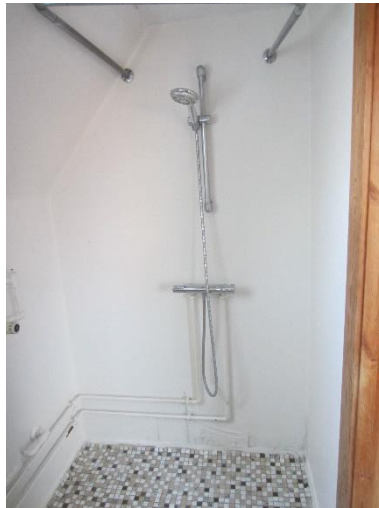
Badeværelser er beliggende på 1. sal og har varierende overflader uden vådrumsmembran. Sanitet og armaturer er skiftet løbende.

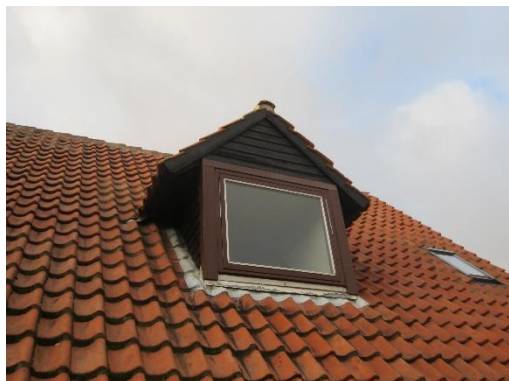
Oprindelig tagdækning er i røde falstagsten. Taget har begyndende utætheder flere steder.

Det bør overvejes at renovere tagene før der kommer flere utætheder, der kan forårsage råd i tagkonstruktionen. Ved en renovering af tagene bør der også blive efterisoleret.
