Afdeling 9

Statusrapport 2023

Bo42

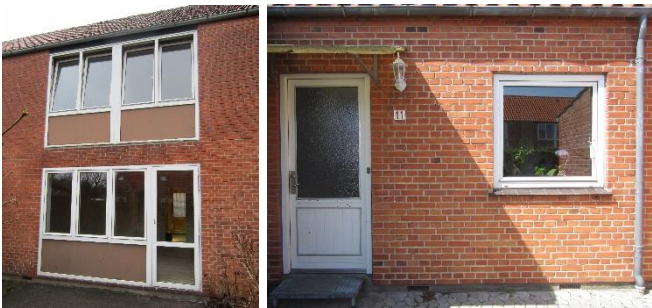
1. Udskiftning af døre, vinduer og partier:

Døre, vinduer og partier er grundet alder ved at være nedslidt. Der er begyndende utætheder pga. gamle tætningslister og fuger og lukkebeslag/funktion er begyndt at være slidt.

Det anbefales at skifte til nye lavenergi elementer, så der undgås udgifter til større reparationer/uforudsete udgifter, og at indeklimaet i boligen vil blive forbedret.

Renoveringsopgaver og det økonomiske perspektiv skal vedtages ved et afdelingsmøde. Det anbefales at udskiftning af døre, vinduer og partier udføres i 2025.

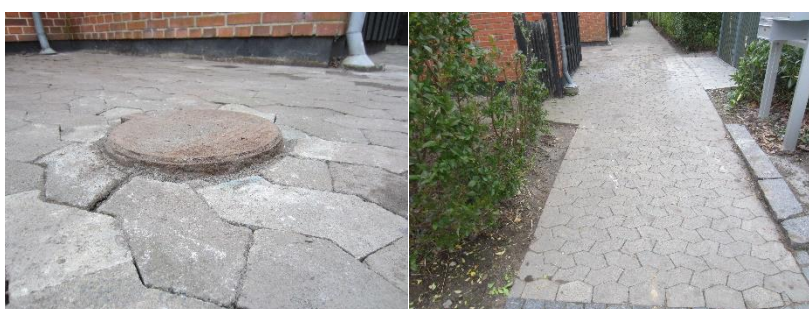
2. Renovering af belægninger, brønde og kloakker i terræn

Belægninger, brønde og kloakker er grundet teknisk levetid nedslidt, og det anbefales at det hele renoveres samtidig.

Det anbefales at renovering af belægninger og kloakker i terræn udføres i 2028.
