Strandgården

Statusrapport 2023

Bo42

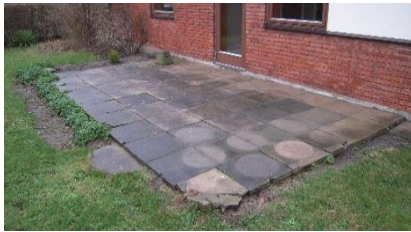
1. Flisebelægninger

Sti fra vej til entredøre samt terrasser er belagt med betonfliser. Flere steder er de begyndt at smuldre og der er mange lunger med niveauforskelle hvor der er risiko for fald og der står vand. Samtlige flisearealer bør renoveres

Renovering af flisebelægninger på stier

kr. 800.000

Renoveringsopgaver og det økonomiske perspektiv skal vedtages ved et afdelingsmøde. Det anbefales at renovering af flisebelægninger udføres i 2031.
