# Møllegården

## Statusrapport 2023

Ejendommen er beliggende:	Hedebovej 2-32
Ejendommen består af:	16 boliger, opført som 1 plans rækkehuse med egen have.
Ejendommens størrelse:	1.392 m <sup>2</sup> (BBR-areal)
Ejendommen er opført:	1965

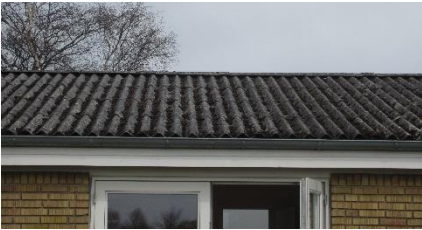
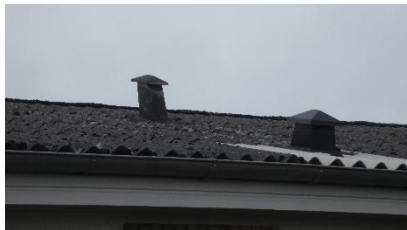
## 1. Udskiftning af tagbelægning

Eksisterende tagplader er begyndende at smuldre og dermed opstår der utætheder, samt der er stor begroning af mos på tagpladerne og levetiden på tagpladerne er opbrugt.

Renovering af tagbelægning og efterisolering.

Renoveringsopgaver og det økonomiske perspektiv skal vedtages ved et afdelingsmøde. Det anbefales at renovering af tagbelægning udføres i 2025.

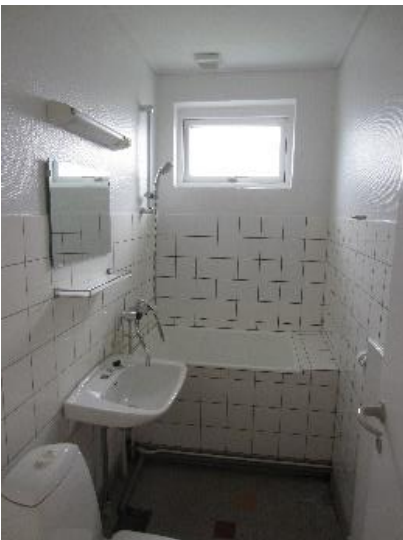
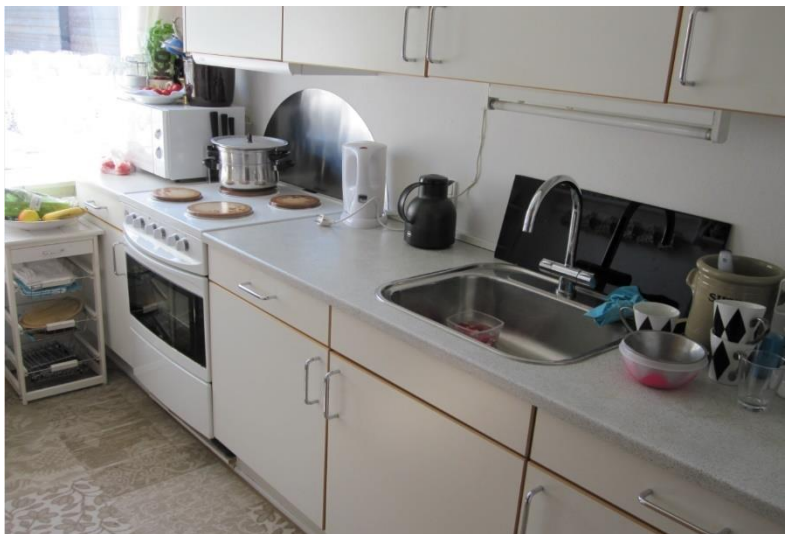
## 2. Køkken-badrenovering

Badeværelser er de oprindelige fra 1965, med siddebadekar og fliseoverflader uden vådrumssikring der har tydelige tegn på slid og ælde. Køkkener er fra 2008 og i god stand men

har en forventet levetid på ca. 20 år. Vand og afløbsinstallationer har begyndende tæring og dårligt gennembløb. Varme og elinstallationer skal fornyes til nutidens lovkrav og behov. Det anbefales at foretage en generel renovering af alle køkkener og badeværelser med installationer.

Renoveringsopgaver og det økonomiske perspektiv skal vedtages ved et afdelingsmøde. Det anbefales at renovering af badeværelser og køkkener udføres i 2030.

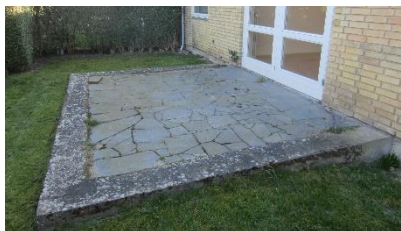
### 3. Flisearealer i haver

Eksisterende arealer er med forskellige typer fliser og er generelt med begyndende udskridninger ved kanter og mange ujævnheder.

Det anbefales, med baggrund i afdelingens økonomi, at renovering af flisearealer i haver udføres i 2035.

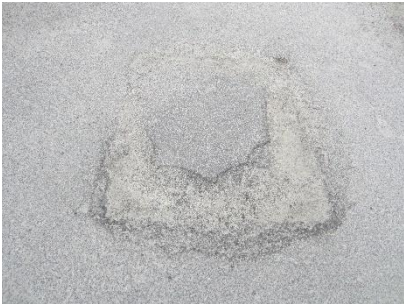
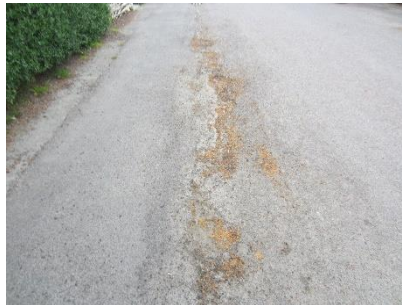
#### 4. Asfalt belægning på veje og kloaker

Asfalt belægningerne på vejene er begyndt at smuldre flere steder, og der er mange lunger, så der står vand og veje er ujævne. Kloakledninger og brønde har mange sætninger med dårlig afledning til følge.

Renoveringsopgaver og det økonomiske perspektiv skal vedtages ved et afdelingsmøde. Det anbefales, med baggrund i afdelingens økonomi, at udlægning af nyt asfalt slidlag på veje, kloakledninger og brønde udføres i 2035.
