Højvangsparken

Statusrapport 2023

Bo42

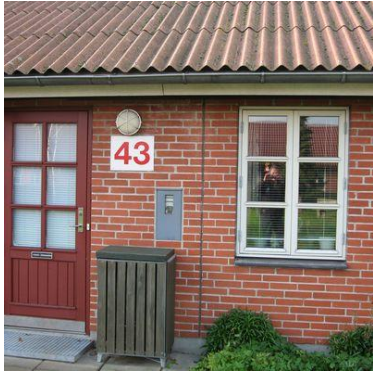
1. Vinduer og døre.

Levetid for oprindelige vinduer er ved at være opbrugt, og det anbefales at udskifte til nye vedligeholdelsesfrie elementer i træ/alu.

Udskiftning af vinduer og døre:

kr. 12.600.000

Renoveringsopgaver og det økonomiske perspektiv skal vedtages ved et afdelingsmøde. Det anbefales, at udskiftning af vinduer og døre udføres i 2026.
